# 铁岭新晖大青水库光伏发电项目 水土保持监测总结报告

水土保持监测单位：辽宁天阳工程技术咨询服务有限公司

二〇一八年四月

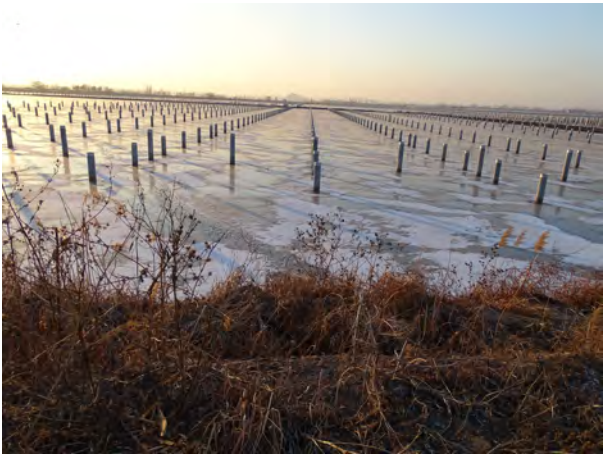
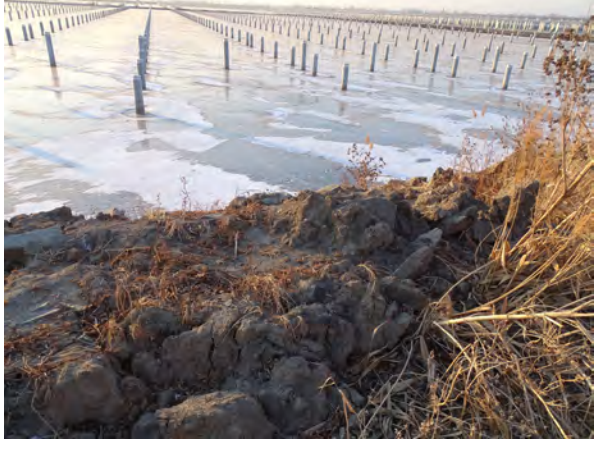
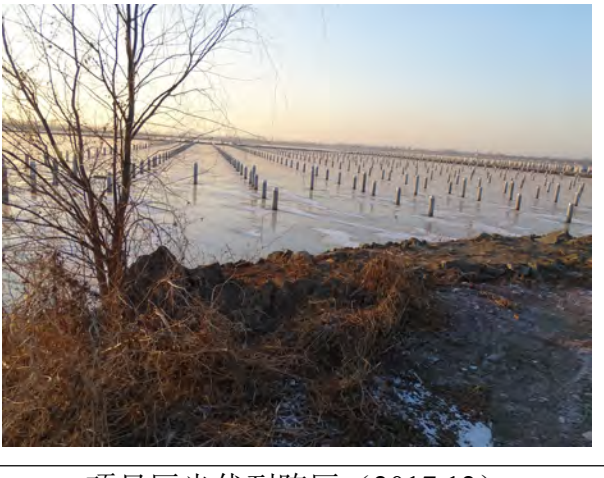
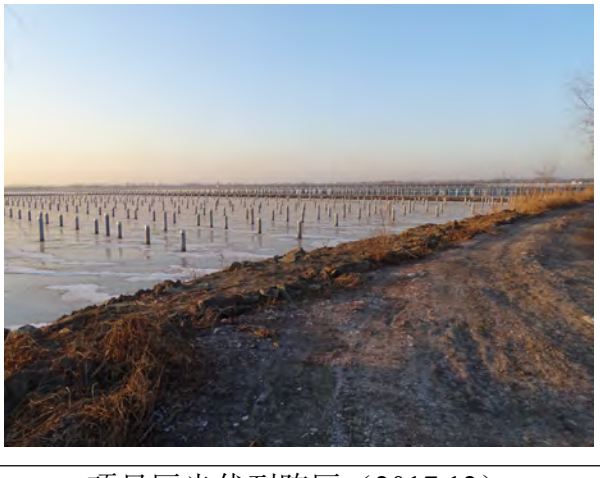
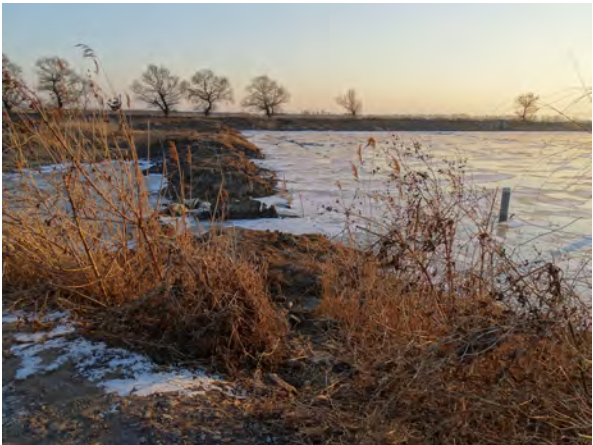
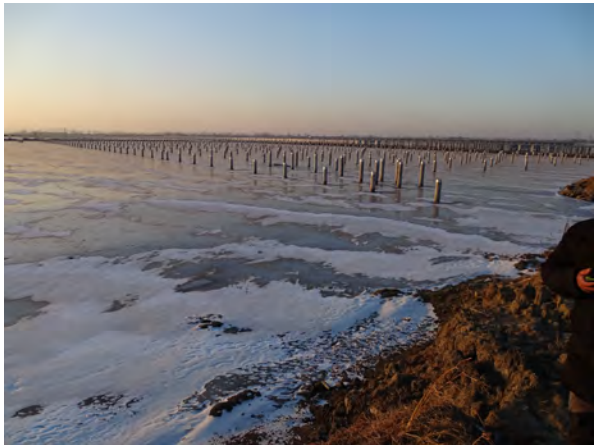
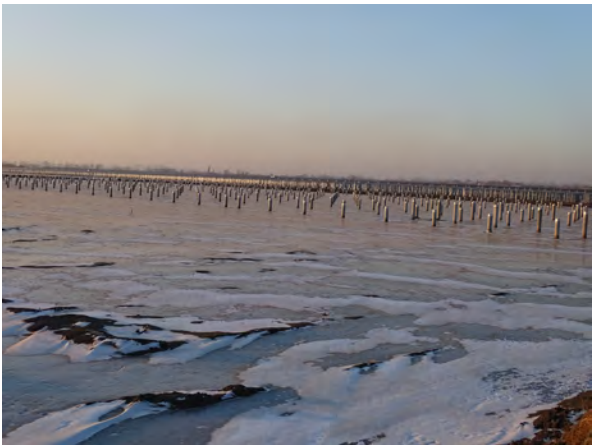
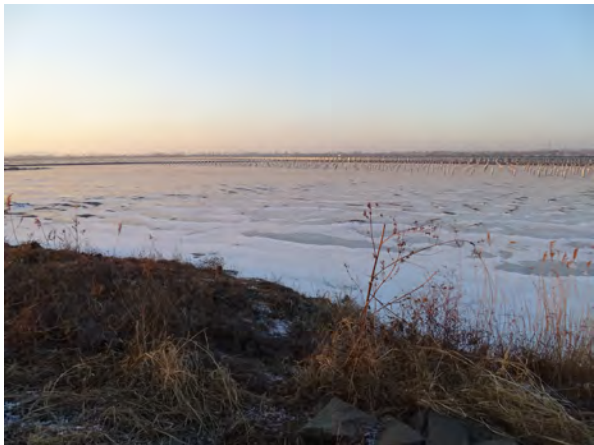
| <p>项目区光伏列阵区（2017.12）</p> | <p>项目区进场道路（2017.12）</p> |
| <p>项目区进场道路（2017.12）</p> | <p>项目区光伏列阵区（2017.12）</p> |
| <p>项目区光伏列阵区（2017.12）</p> | <p>项目区光伏列阵区（2017.12）</p> |

| 项目区光伏列阵区（2017.12） | 项目区光伏列阵区（2017.12） |
